PROCEEDINGS

Workshop "Schade bij funderingen op kleigronden"

11.02.2020, Huis van de Bouw, Zwijnaarde

Problematiek Funderen op Kleigronden

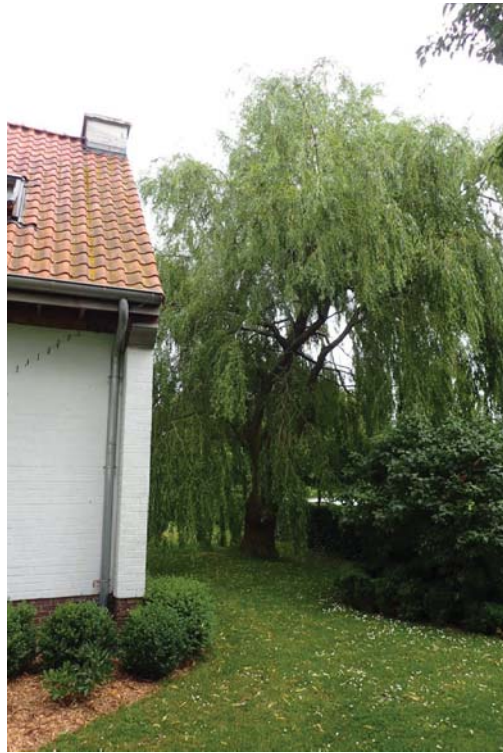
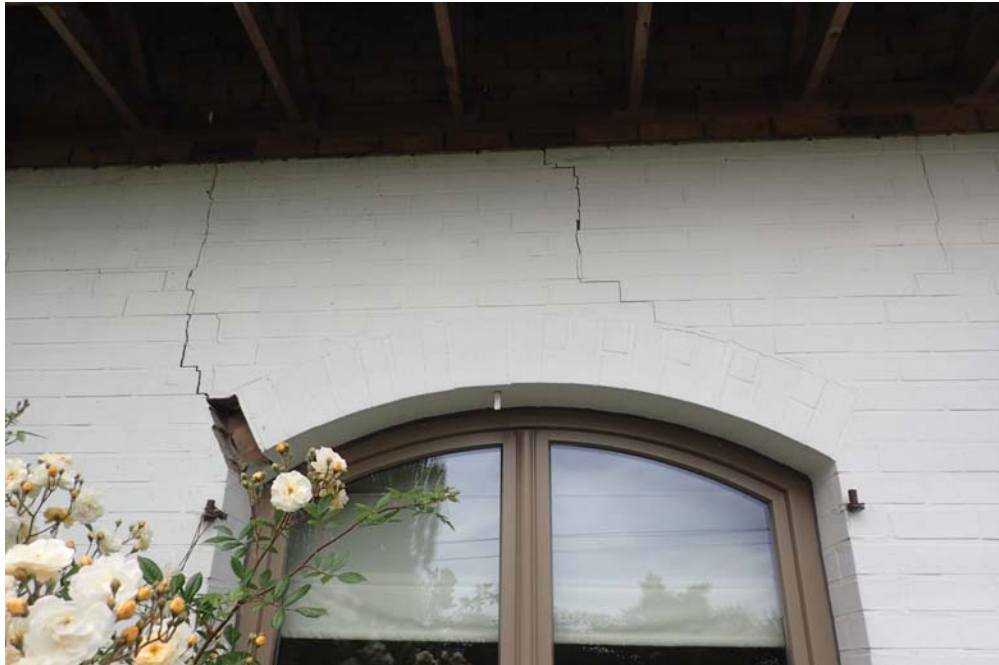
- Vaststellingen expertise:
 - Lintvoegmeting en opmeting vloeren
 - Opmeting scheuren
- Niveauverschil voorgevel kant boom – achtergevel = 160mm
- Scheurwijdte = vooral architecturale scheuren
- Ook scheuren in de achtergevel waar geen zettingverschillen werden opgemeten

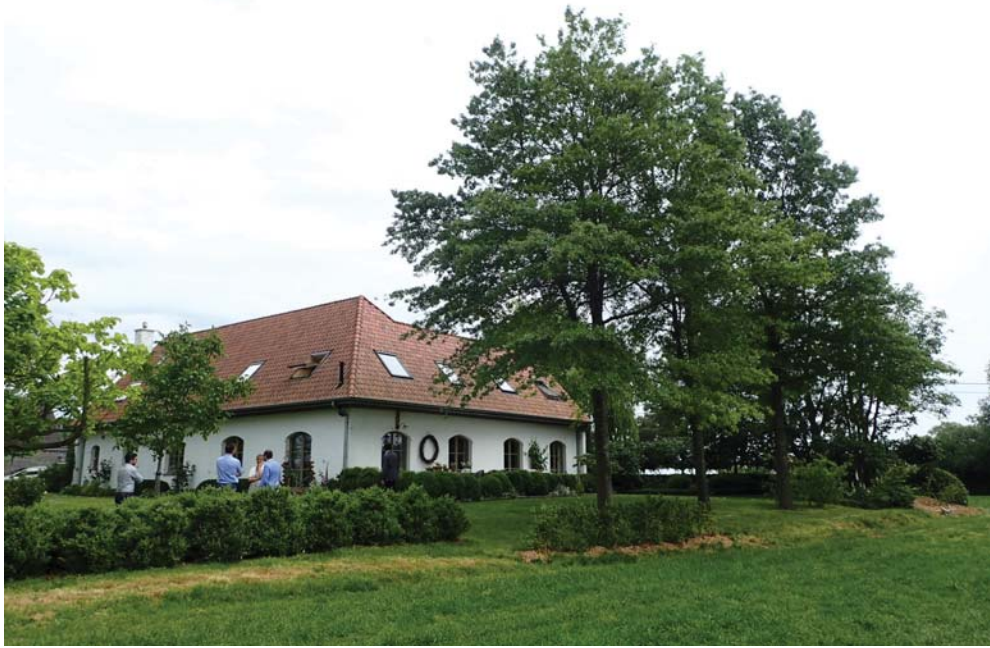
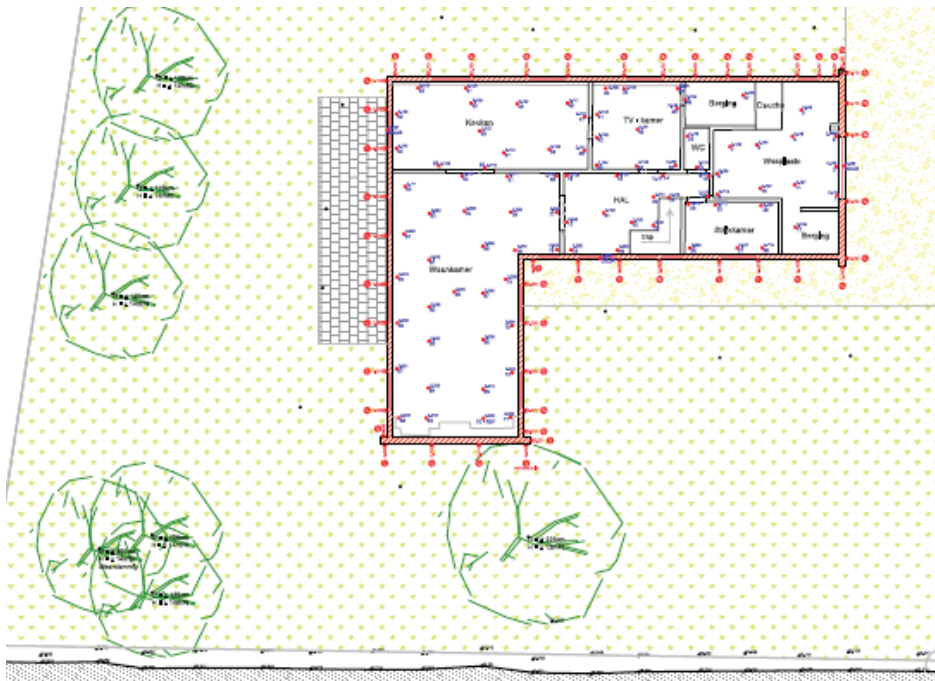
Ook bomen langs de zijkant van de woning

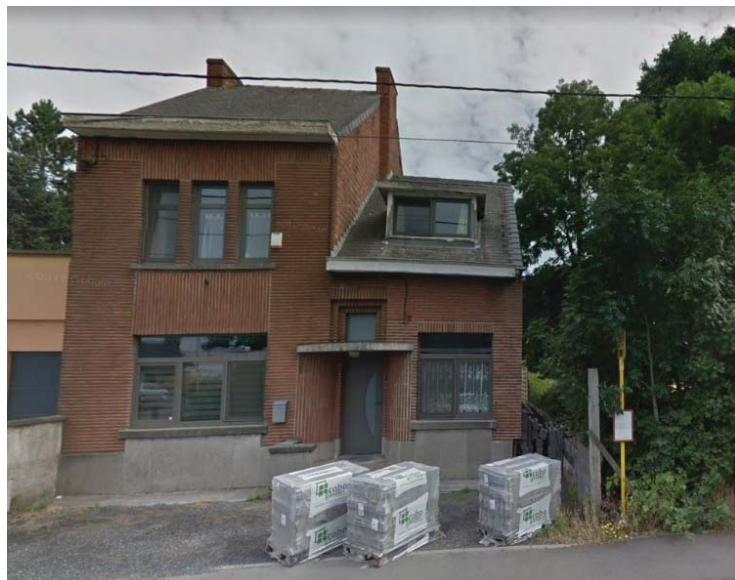
- Vroeg interbellum
- Vrijstaande woonst
- Schade eind 2018: structurele scheuren rechterkant in kelder; GV; verdiep

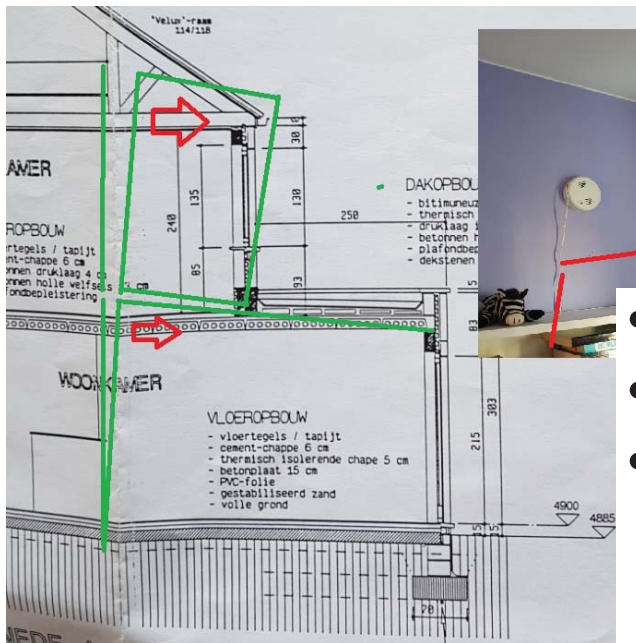
- Ouderdom: 15 jaar
- Scheuren sinds 6 jaar
- Zomer 2018: onmiskenbare schade (rotatie achtergevel)

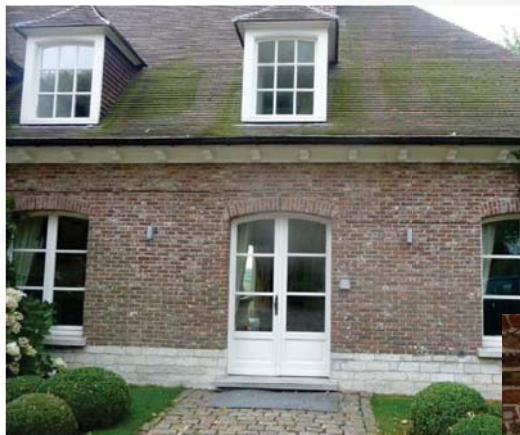
- a/ afhellende vloeren in de gang
- b/ scheuren in de voorgevel en de trappentoren
- c/ de garages hellen af weg van de woning
- d/ geen scheuren in de achterzijde en zijgevels van de woning
- e/ de funderingen van de garage zijn gescheurd

Voorgevel met scheuren
over de volledige lengte

Scheuren in de garage
dwars door de funderingen

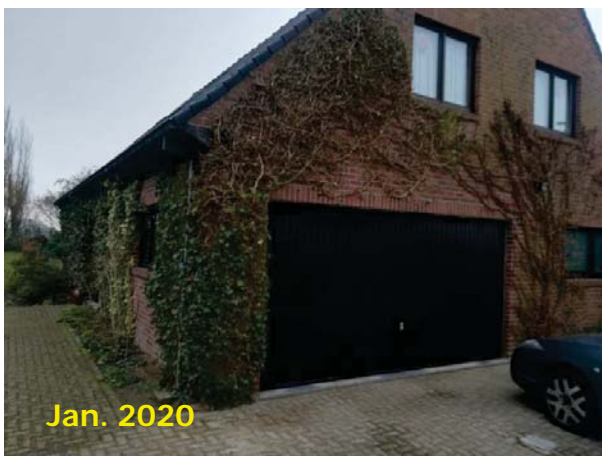
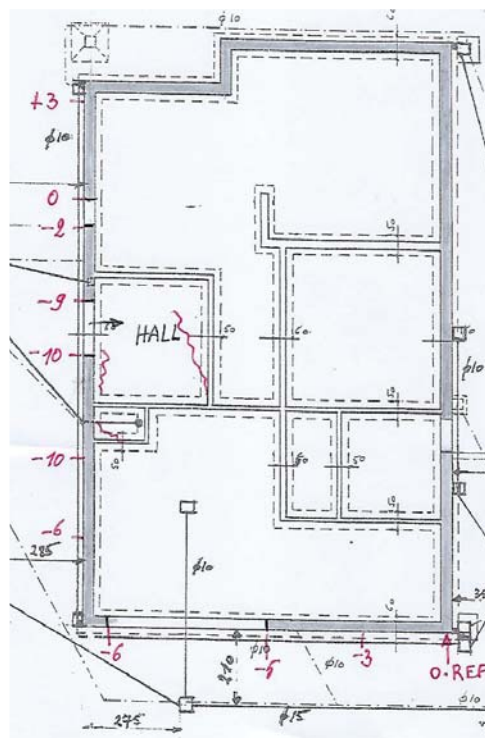
- Lintvoegmeting jan-2020 : max. niveauverschil 10 mm
- Schade beperkt tot enkele scheuren in hall en toilet

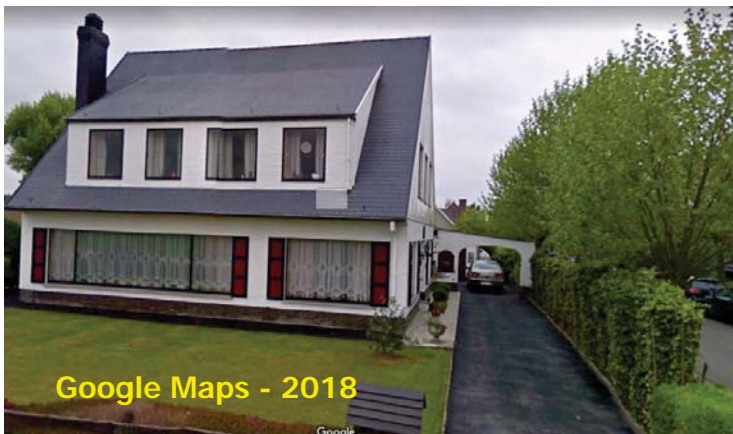
Case 4 – Woningen Ternat (SKL) De schade – Woning 1

- Schade in asfaltweg naar de parking toe (wortels) : opstuwing
- Beperkte scheurvorming in woning en klemmen voordeur
- In garage-berging : klemmen garagepoort, scheur in muur

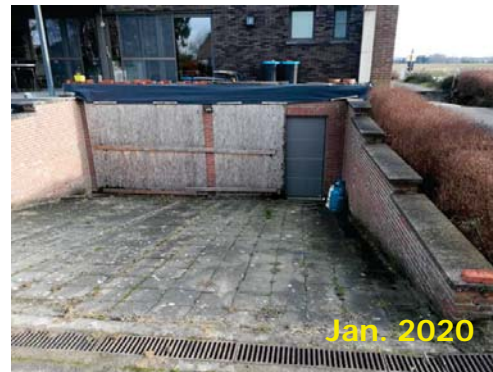
Case 4 – Woningen Ternat (SKL) De schade – Woning 2

- ❑ Oprit en boorstenen beschadigd
- ❑ Leidingen langsheen gevel (kelderpeil) beschadigd
- ❑ Keermuur en verharding inrit garage verplaatst
- ❑ Combinatie van opduwen en krimp?

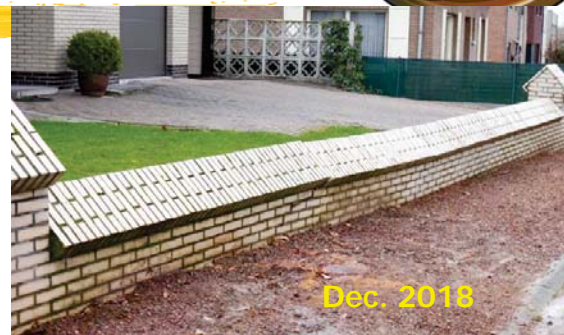
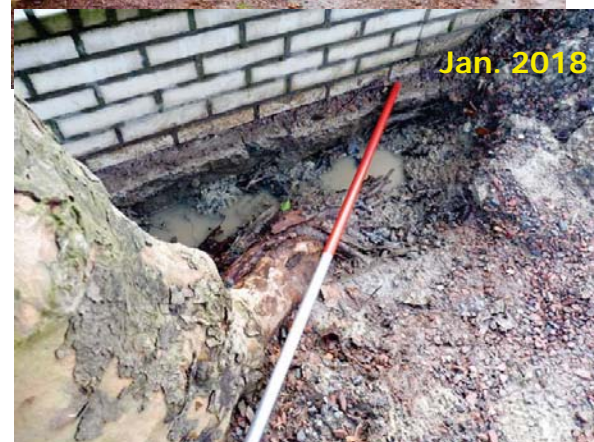
Case 4 – Woningen Ternat (SKL) De schade – Woning 3

- ❑ Tuinmuur opgeduwd (>5 cm) en/of verzakt - 2017
- ❑ Meerdere zware wortels (ca. 10 cm) gevonden
- ❑ Ook verzakkingen voetpad en oprit gemeld

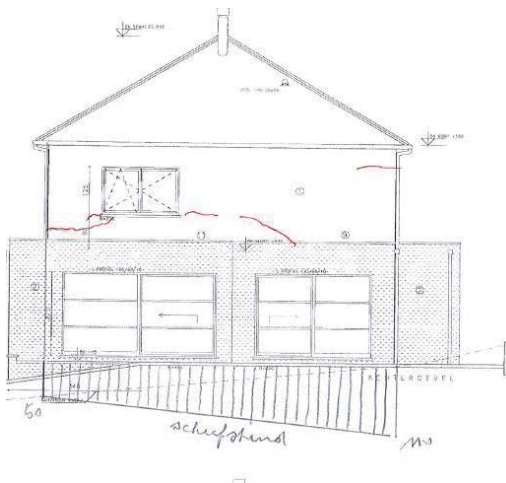
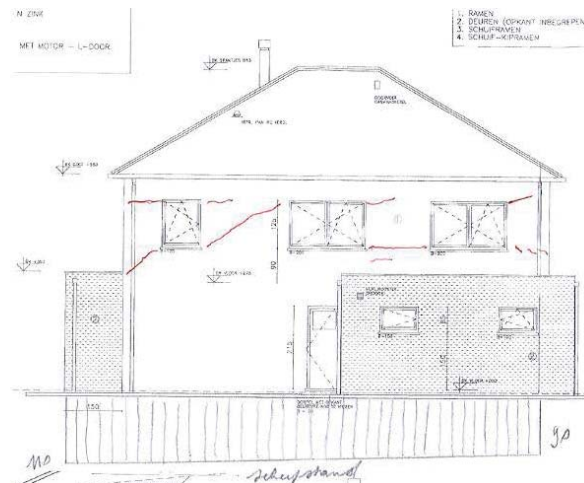
Case 5 – Woning Ternat Opmetingen – Schadebeelden

- (Lichte) gebruikshinder wegens de algemene kanteling
- Scheurvormingen in gevels en binnenmuren
- Verstoringen bij aansluiting woning en omgevingsaanleg
- Mogelijke beschadiging van afvoerleidingen (nog te onderzoeken)
