PROCEEDINGS

Workshop "Schade bij funderingen op kleigronden"

11.02.2020, Huis van de Bouw, Zwijnaarde

Problematiek Funderen op Kleigronden

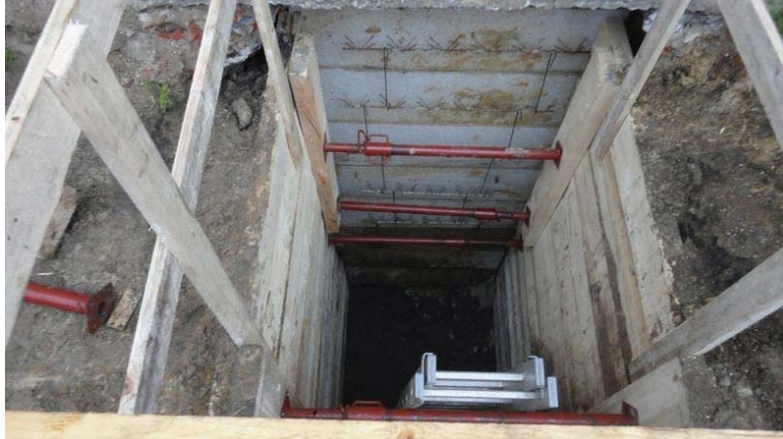
Onderschoeiien

- Niet in grondwater, verlaging noodzakelijk
- risico voor bijkomende schade

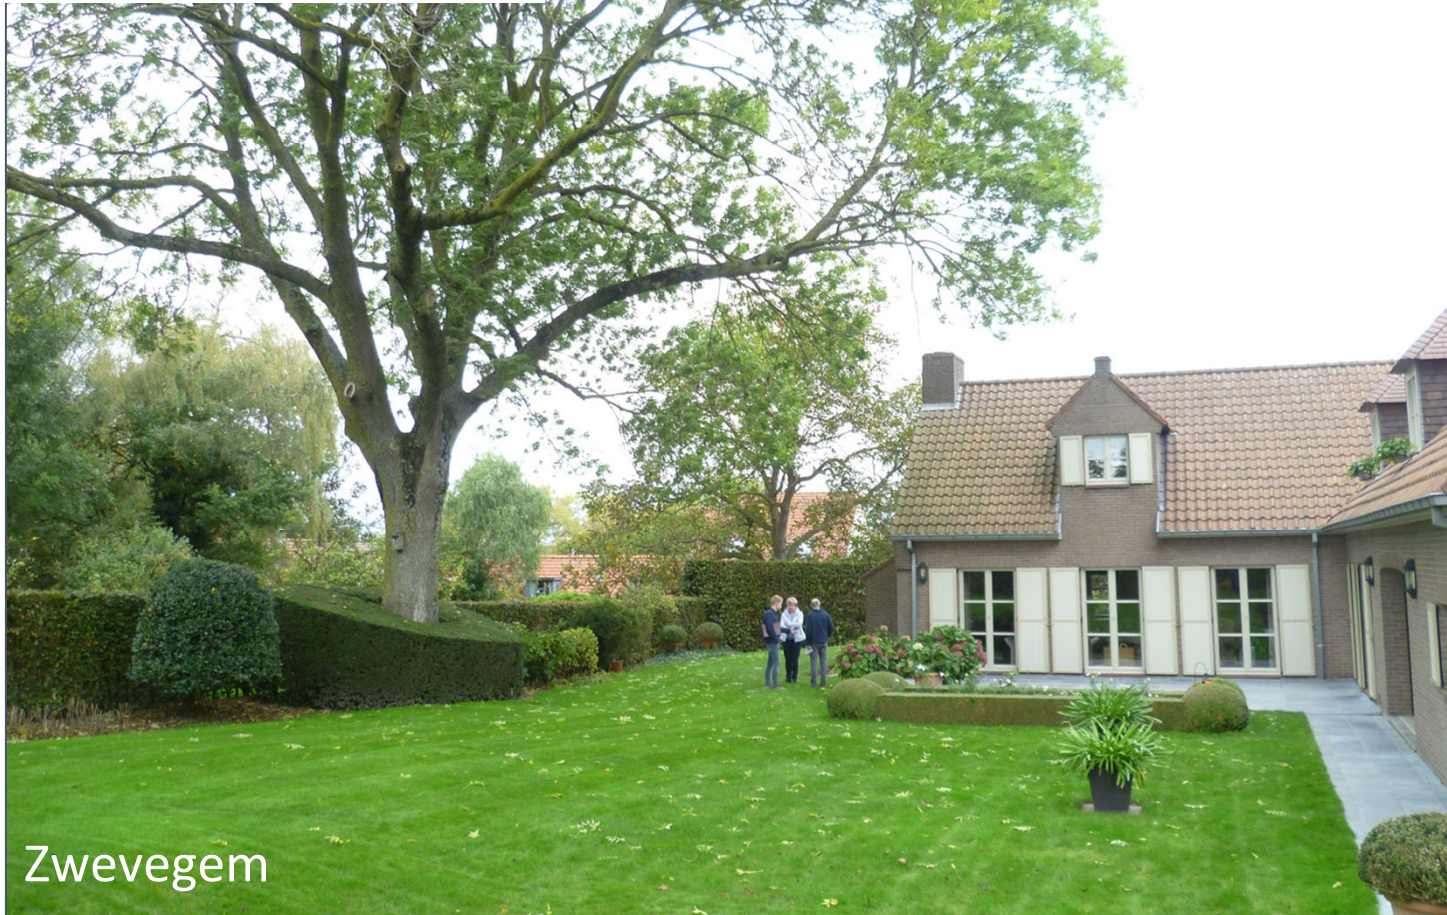
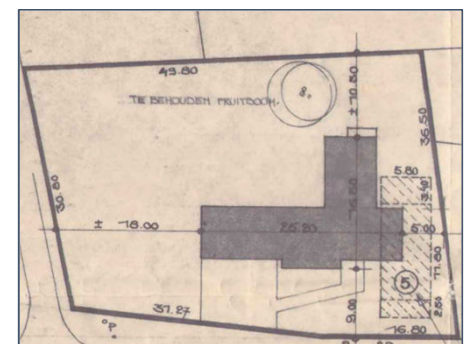
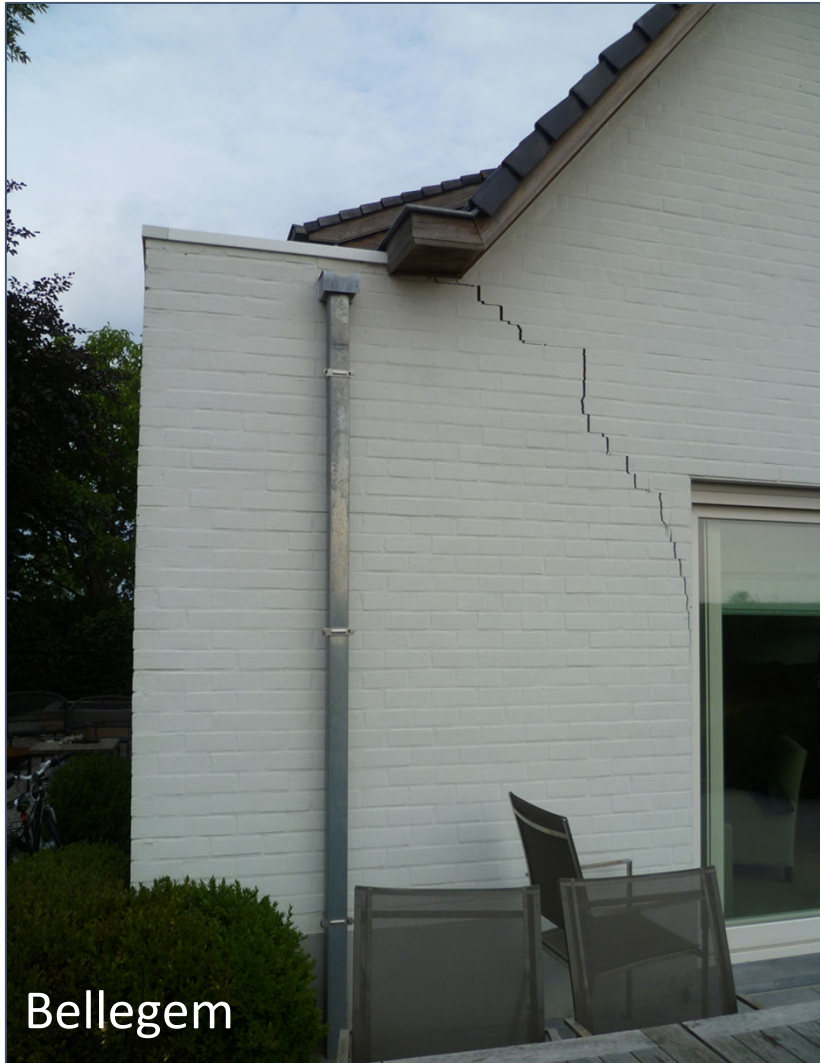
Bellegem

bouwaanvraagplan
1982 vermeldt
'te behouden
fruitboom' ...

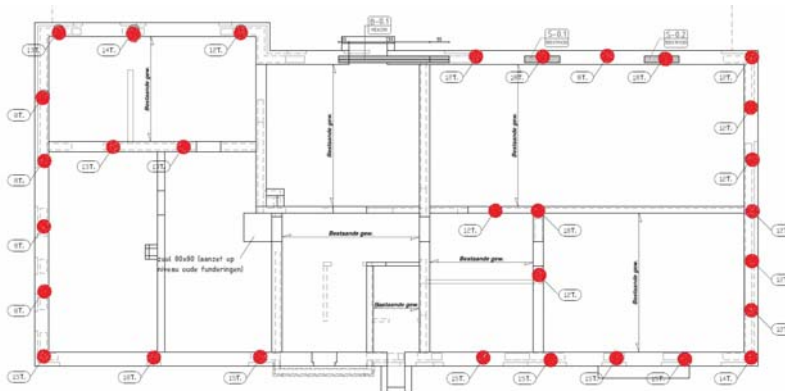
Kortrijk

- Maatregelen: 2 zettingsvoegen en 30 palen
- Realisatie palen in november 2018

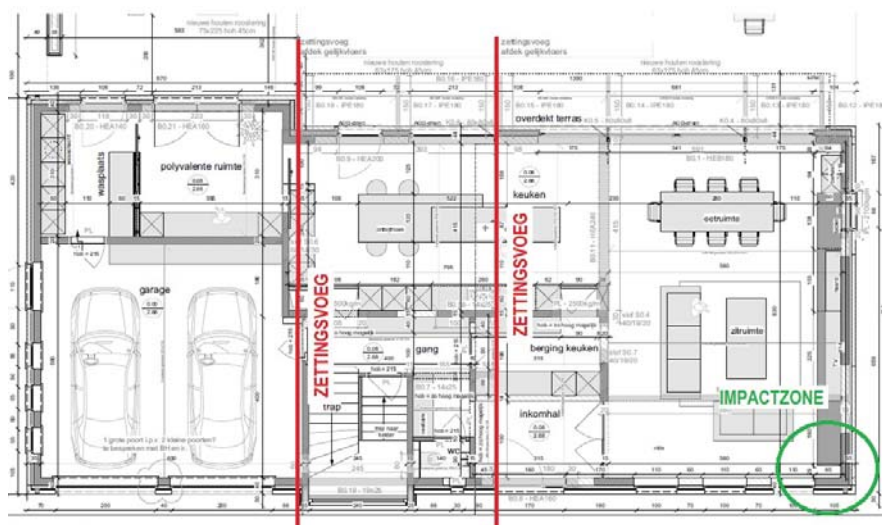
Kortrijk

- Vaststelling: door zwel rijzen van hoek gebouw 3 cm
- Quid nunc?

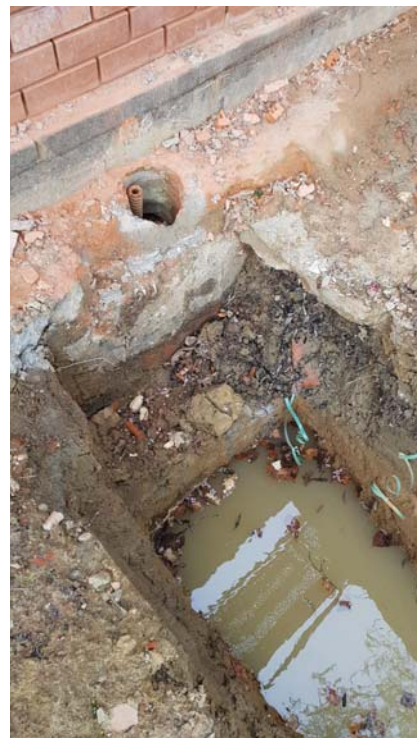
Kortrijk

- Meten is weten: aannemer nam elke week niveaus
- Oorspronkelijk peil gekend (oude hoeve > 100 j!)
- Aanname: peil 100 j geleden = klei verzadigd = maximale (natuurlijke) zwellings

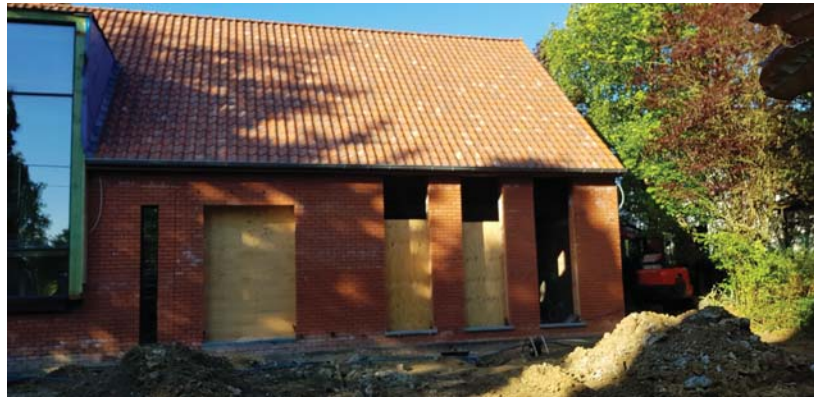
Kortrijk

- Wat met de bomen?
Kappen of niet?

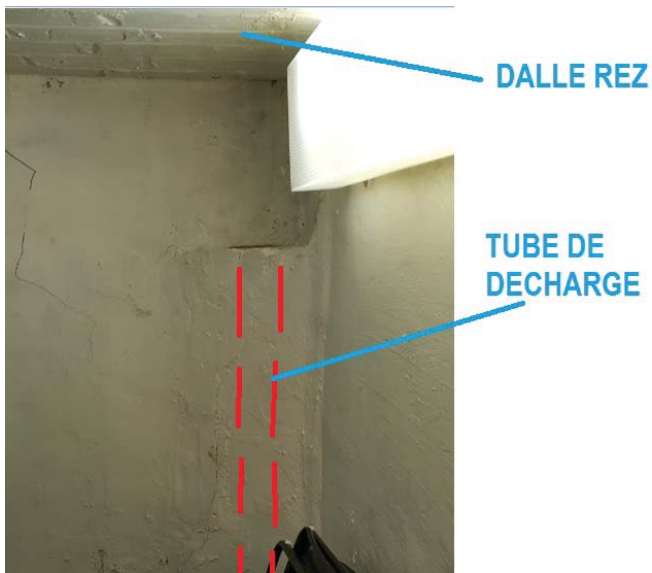
Ghlin

- Onderkelderd met ontlastingsbuizen
- Slagsonde DPML30: zwakke zone op 3 m
- Atterbergse grenzen: niet te bepalen
- Watergehalte 36%!

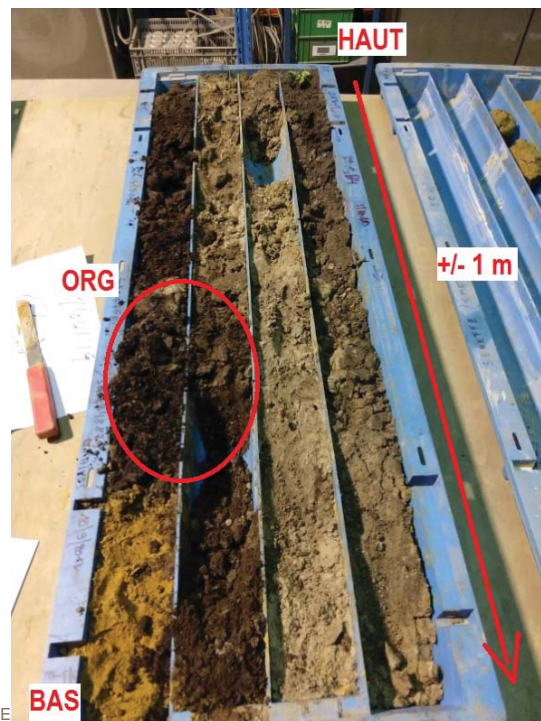
Ghlin

- Turflaag +/- 1 à 2 m dik
- Variabele dikte veroorzaakt differentiële zetting (rechts meer uitgesproken)

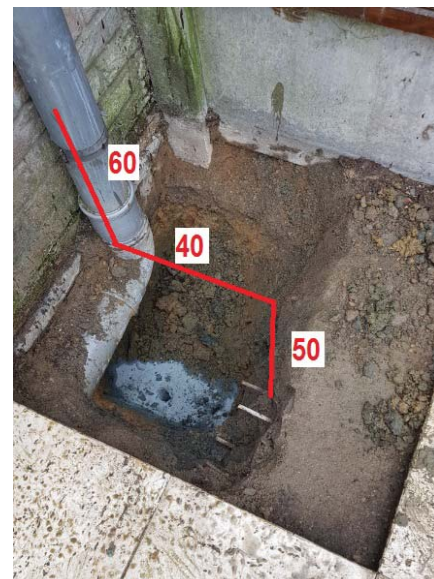
Sint-Stevens-Woluwe

- Sleuffundering
- Geringe lijnlast
- Diepte fundering: +/- 110 cm
- Breedte funderingszool: +/- 120 cm; gewapend beton
- Geen grondwater

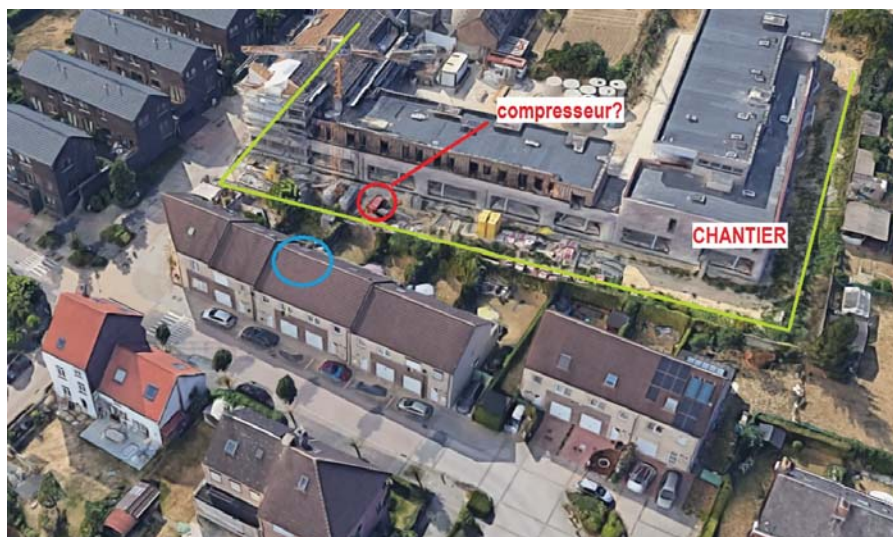
Sint-Stevens-Woluwe

- ? Consolidatie losgepakte leem door werftrillingen?

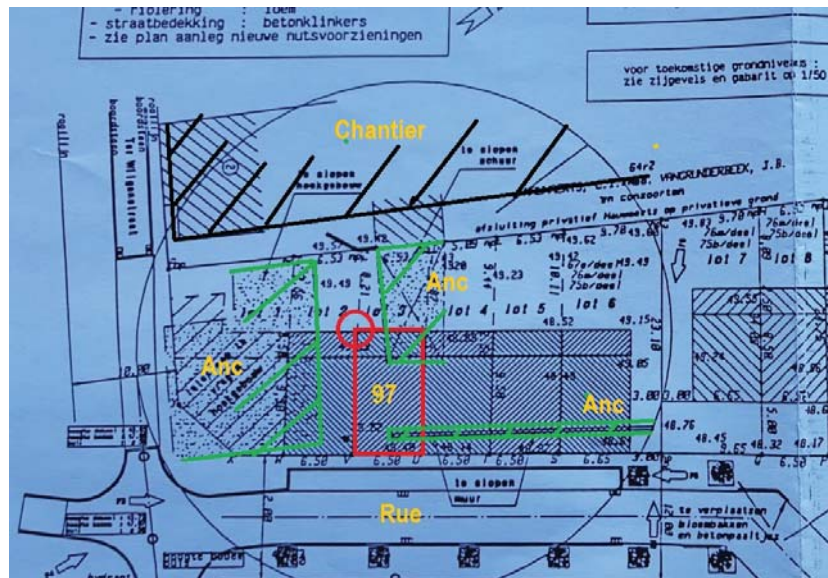
Sint-Stevens-Woluwe

- ? Breken gecementeerde verbindingen leemkorrels door droogte?

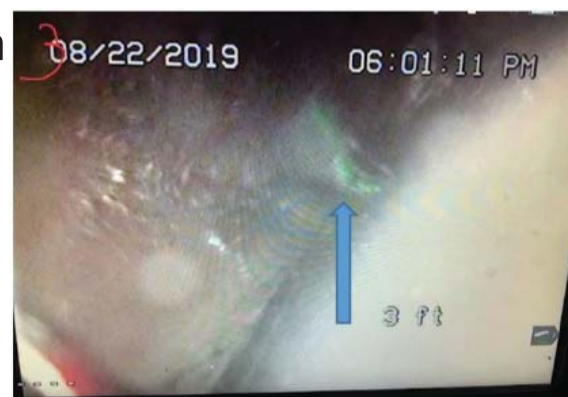
Laken

- Ouderdom: 32 jaar
- Bestaat uit 2 volumes, verbonden door dak en passage op verdiep
- Kanteling linkerkant na destabilisatie veroorzaakt door lek riolering

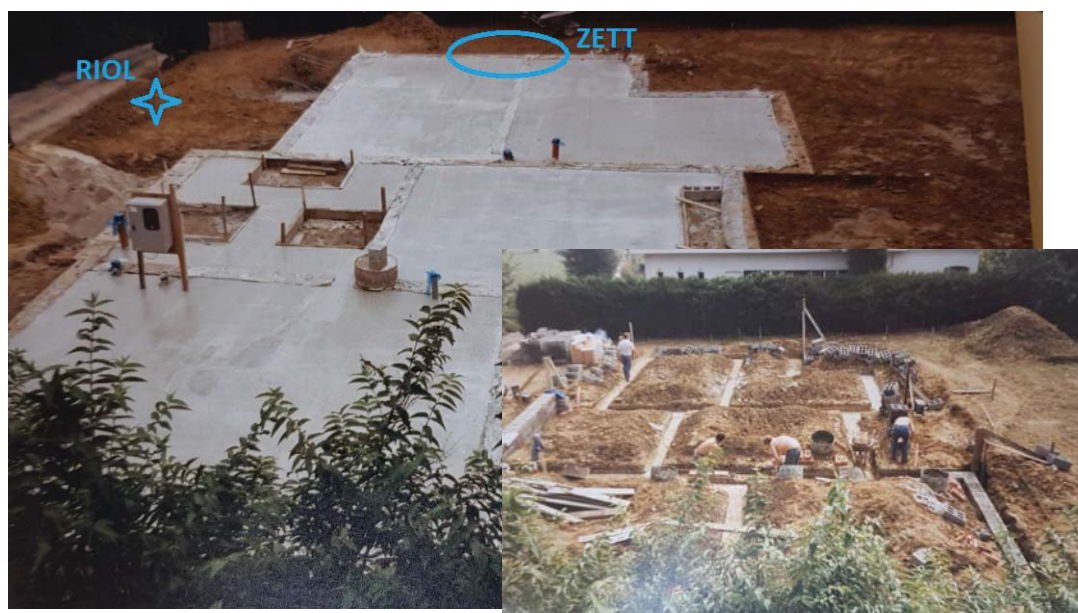
Laken

- Leem gevoelig voor erosie

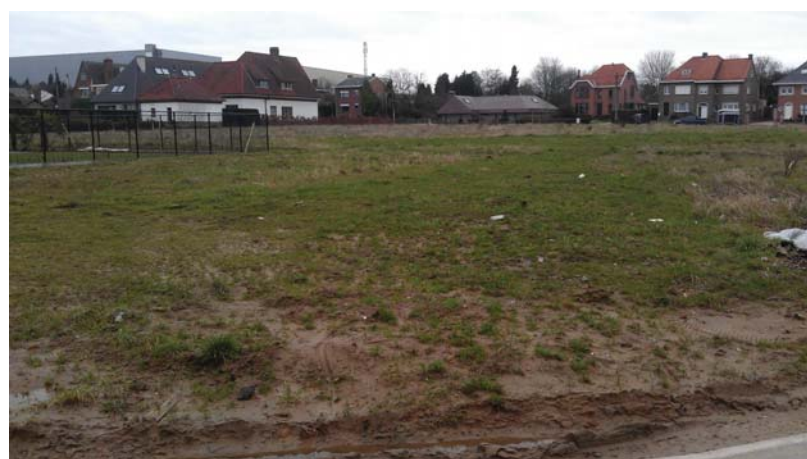
Oudenaarde

- Nieuwbouw onderkelderd
- Bemaling + uitgraving in weide
- Bouwput situeert zich stroomafwaarts

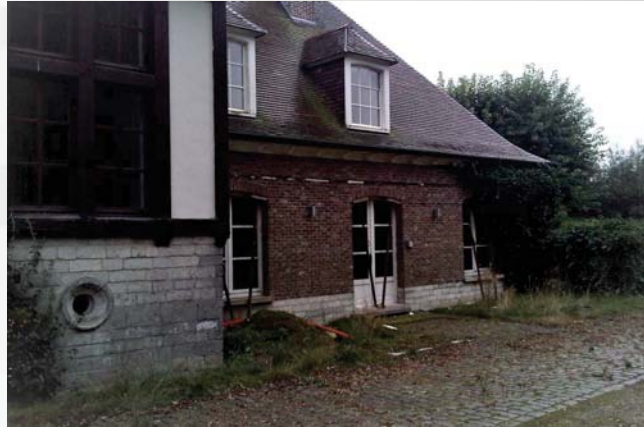
Een alleenstaande villa vertoond aan de voorgevel scheurvorming die seizoensgebonden zorgt voor slepende deuren en niet meer te openen ramen tijdens de zomer.
Belendend is een aanbouw, dubbele garage, aan het afscheuren van de woning.

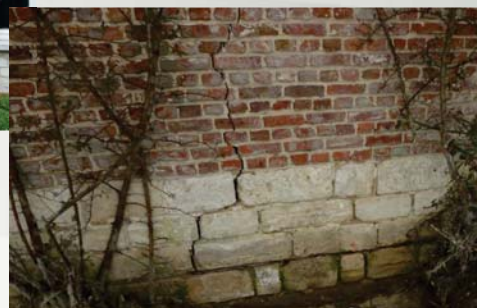
Scheuren in de garage
dwars door de funderingen

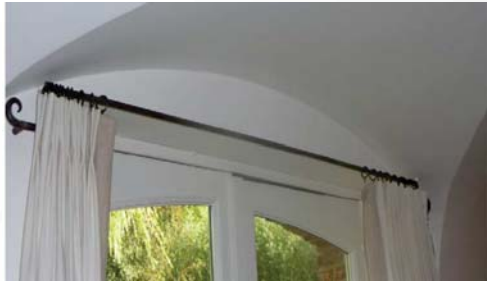
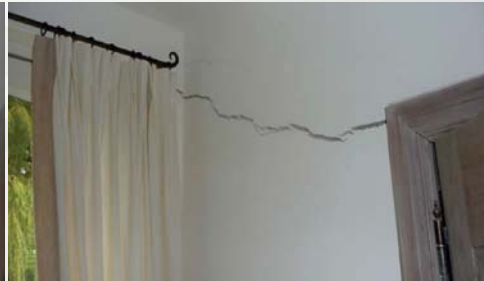
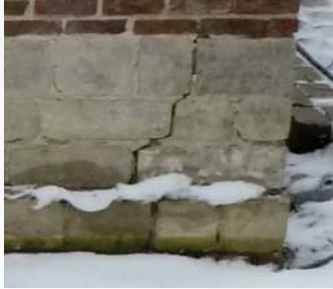
Voorgevel met scheuren
over de volledige lengte

Geklemde ramen en belangrijke scheurvorming

Scheuren zijde garage en verzakte vloeren

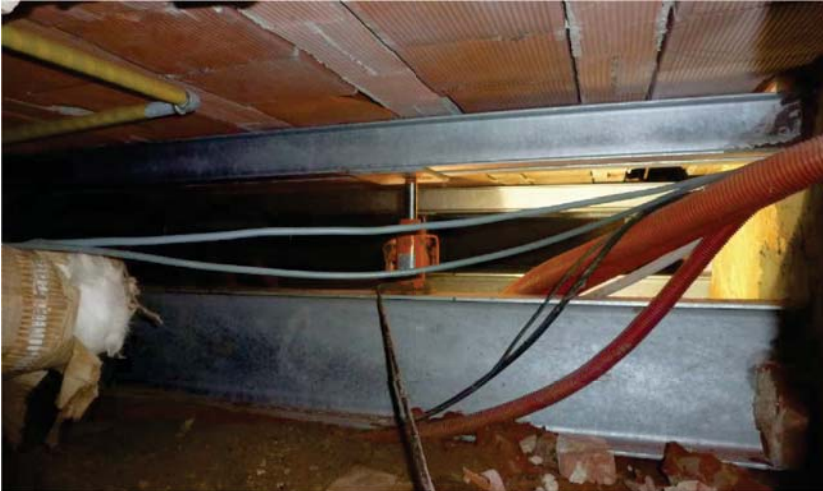
Bij een nieuw bezoek ter plaatse eind 2019 werd ons gewezen op scheuren die er vroeger niet waren.

- scheuren aan de binnen zijde van de woning naast de kelder
- scheuren aan de achterzijde richting tuin

De scheuren ter hoogte van de binnen muren zullen vermoedelijk te wijten zijn aan de krimp van de klei onder de woning.

Door de vaste verbinding met de behandelde voorgevel bekom je een kantel effect met een versnelde scheurvorming tot gevolg.

De barsten aan de binnen zijde zijn toegenomen sinds, door de nieuwe eigenaar, in de onderliggende kruipruimte profielen werden geplaatst tussen de voorgevel en de bewuste binnenmuur.

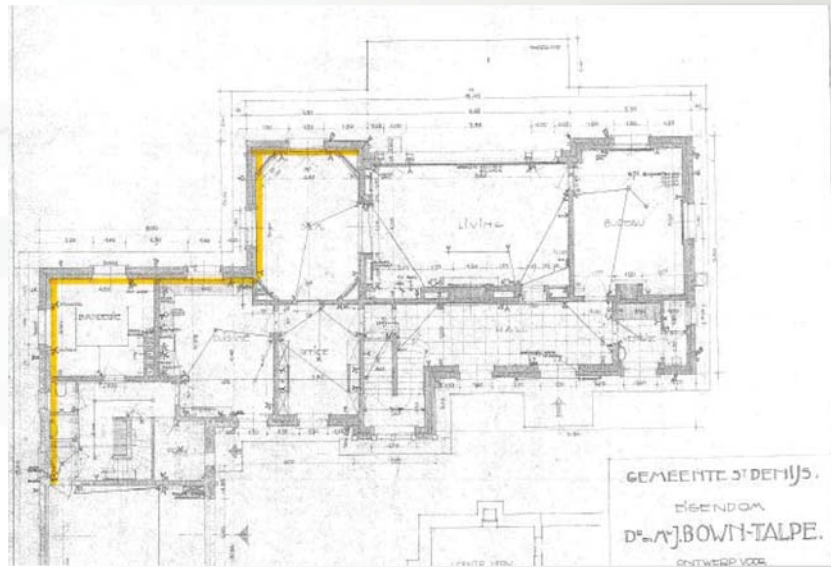
De scheurvorming is kleiner dan 2 cm.

De te behandelen zone langs de achterzijde is nu voorgesteld uit te voeren dmv micropalen doorheen de bestaande funderingen.

De impact op de pas aangelegde tuin is beperkter.

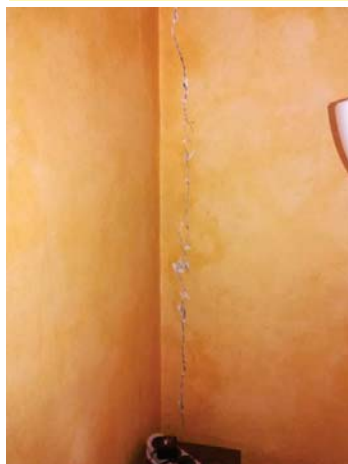
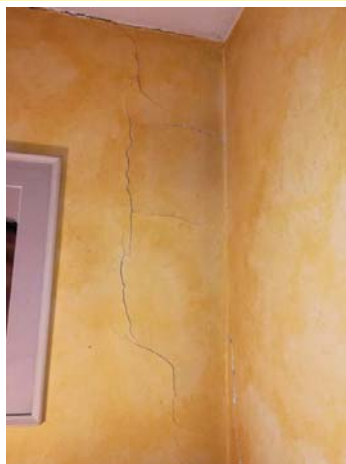
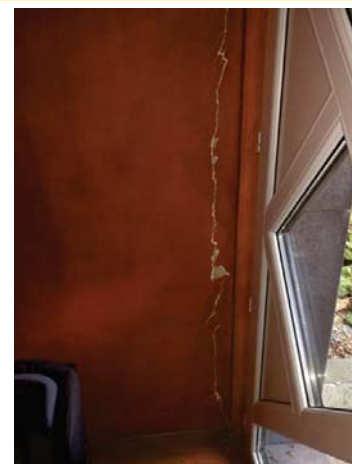
Case 1 – Woning Opwijk De schade – Historiek en aard

- Lichte schade vanaf 2016. Toegenomen in 2017 en nog sterker in 2018.
- Scheurvorming vnl. in linker zijgevel en hoek met voorgevel
- Ook lichte '**horizontale**' verplaatsingen
- Geen differentiële verzakking met vloer (aan plint)

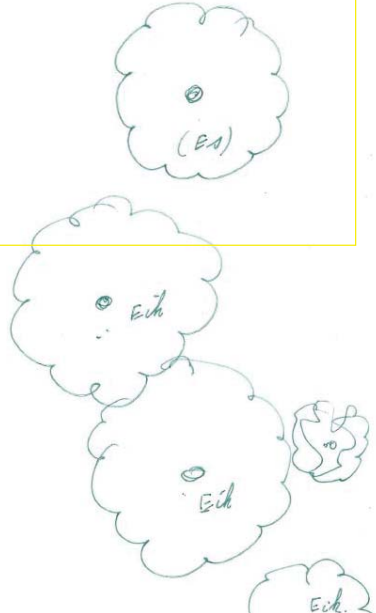
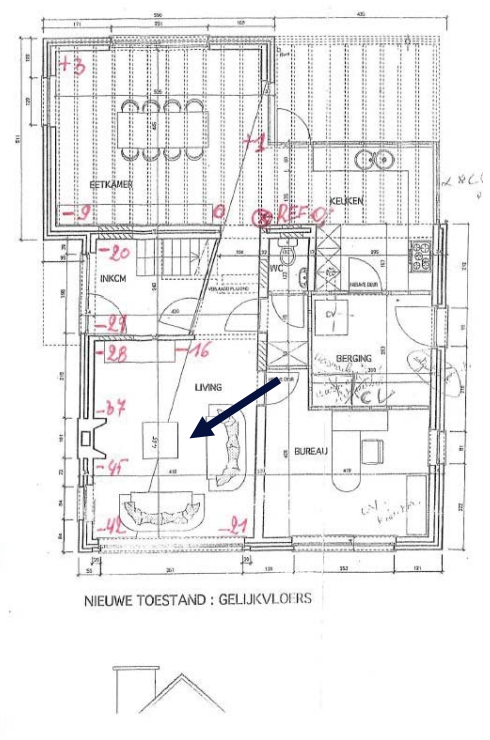
Case 1 – Woning Opwijk De schade – Historiek en aard

16-10-2018
 □ Niveaumeting oktober 2018 :
 Δh tot 45 mm op b.g.

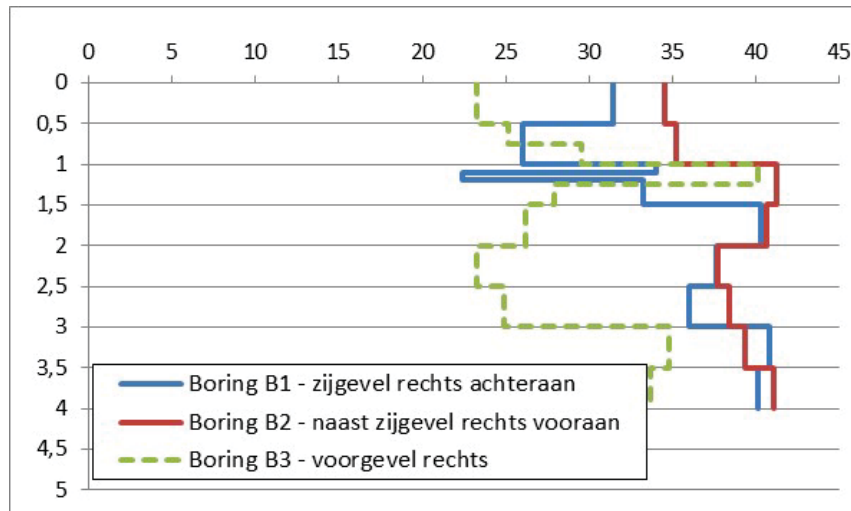
Uitgevoerde grondonderzoeken (gerechtelijk onderzoek)

- Diepsonderingen, boringen, bepaling watergehalte
- Laag watergehalte aan voorgevel rechts, hoog aan zijgevel

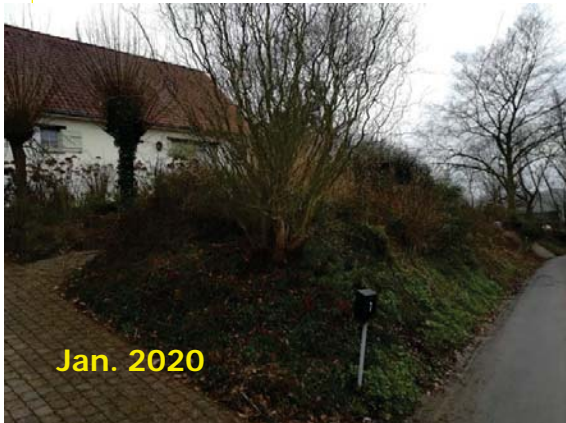
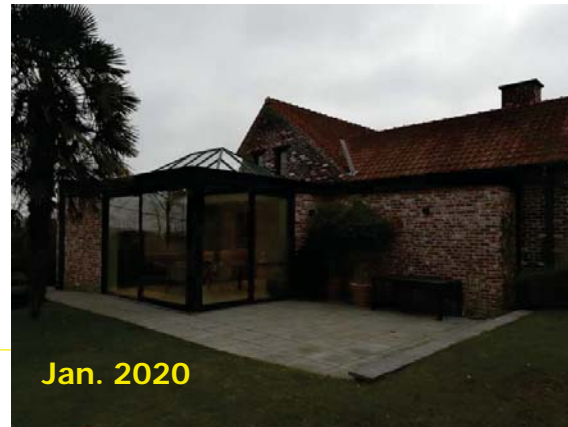
Case 2 – Woning Horebeke Herstellingswerken – vervolg

Sindsdien :

- ❑ **Geen noemenswaardige scheurvorming in voorgevel woning**
- ❑ **Evenmin instabiliteitsproblemen in nieuwe aanbouw**

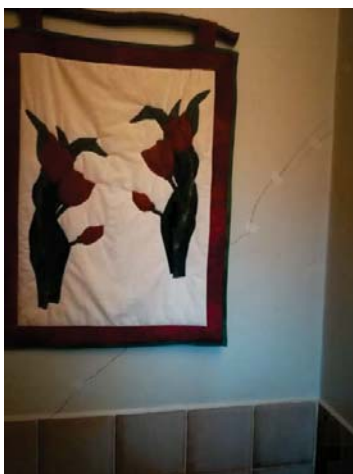
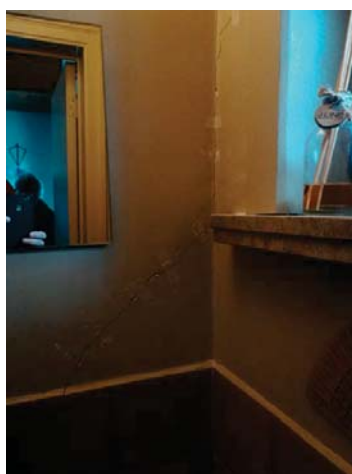
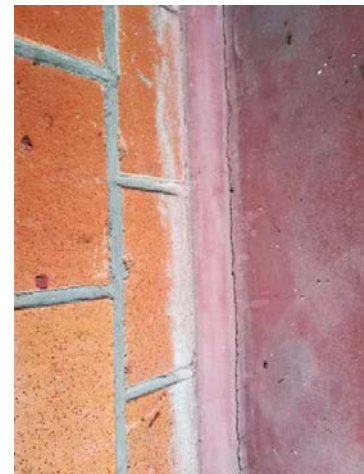
Case 3 – Woning Gavere De schade – historiek en aard

- Eerste barsten in zomer 2017, deels toe in winter, opnieuw geopend in 2018 (scheurwijdte tot ca. 10 mm); status quo 2019
- Scheurvorming vnl. in linker zijgevel (hall en toilet)

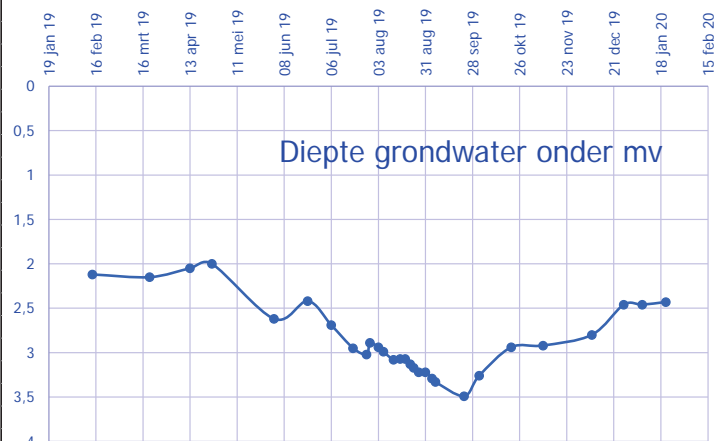
Case 3 – Woning Gavere Waterstandsmetingen in de peilbuis

Datum	Diepte >< mv	Observatie
14/02/2019	2,12	Bij plaatsing
20/03/2019	2,15	Voordeur sleept nog lichtjes
13/04/2019	2,05	Voordeur sleept niet meer
26/04/2019	2	Niets sleept nog
2/06/2019	2,62	3 prunussen geveld op 7/5
22/06/2019	2,42	Na 3 weken lichte regen
6/07/2019	2,69	Na 2 weken soms lichte regen
19/07/2019	2,95	Geen regen
27/07/2019	3,02	Na 8 u hevige regen
29/07/2019	2,89	Na 1,5 dagen regen
3/08/2019	2,94	Geen regen
6/08/2019	2,99	Geen regen
12/08/2019	3,08	Zeer weinig regen
16/08/2019	3,07	2 dagen soms regen
19/08/2019	3,07	Beetje regen
22/08/2019	3,13	Geen regen
24/08/2019	3,17	Geen regen - warm
27/08/2019	3,22	Geen regen - zeer warm
31/08/2019	3,22	Warm - geen regen
4/09/2019	3,29	Geen regen - fris
6/09/2019	3,33	4u zachte regen
23/09/2019	3,49	
2/10/2019	3,26	1 week regelmatig regen
21/10/2019	2,94	3 weken regelmatig regen - bladeren beginnen af te vallen
9/01/2019	2,92	3 weken regelmatig regen
8/12/2019	2,8	regelmatig wat regen

27/12/2019	2,46	regelmatig wat regen
7/01/2020	2,46	Amberboom geknot
21/01/2020	2,43	Weinig regen

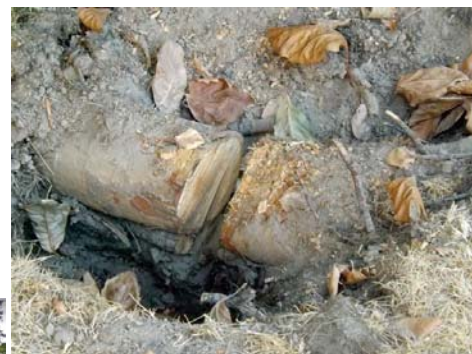
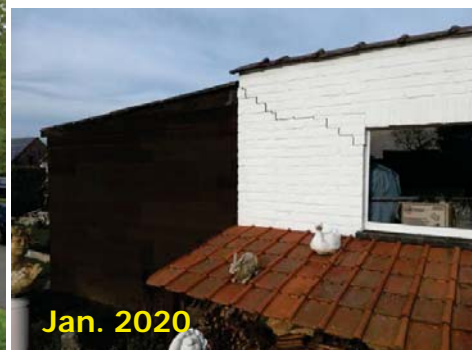
Case 4 – Woningen Ternat (SKL) De schade – Woning 1

- Schade in asfaltweg naar de parking toe (wortels) : opstuwing
- Beperkte scheurvorming in woning en klemmen voordeur
- In garage-berging : klemmen garagepoort, scheur in muur

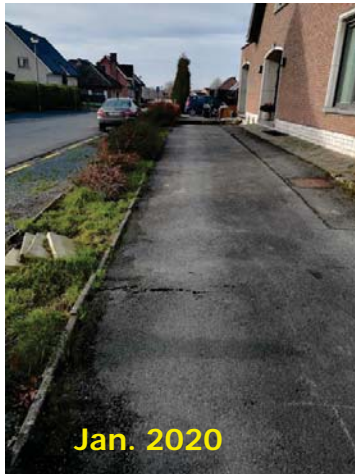
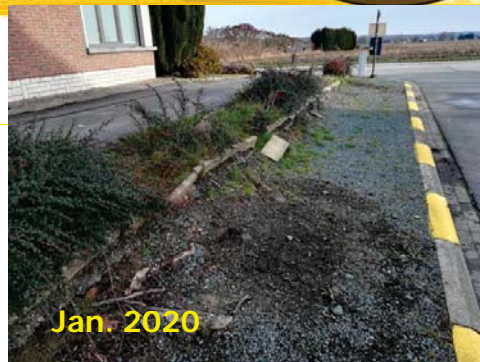
Case 4 – Woningen Ternat (SKL) De schade – Woning 2

- ❑ Oprit en boorstenen beschadigd
- ❑ Leidingen langsheen gevel (kelderpeil) beschadigd
- ❑ Keermuur en verharding inrit garage verplaatst
- ❑ Combinatie van opduwen en krimp?

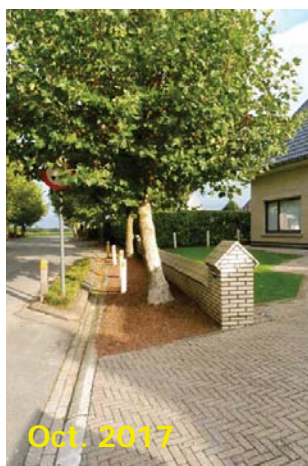
Case 4 – Woningen Ternat (SKL) De schade – Woning 3

- ❑ Tuinmuur opgeduwd (>5 cm) en/of verzakt - 2017
- ❑ Meerdere zware wortels (ca. 10 cm) gevonden
- ❑ Ook verzakkingen voetpad en oprit gemeld

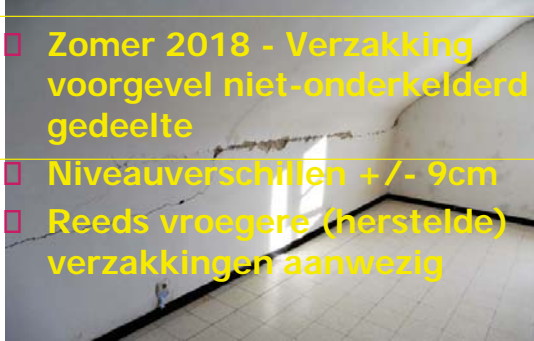
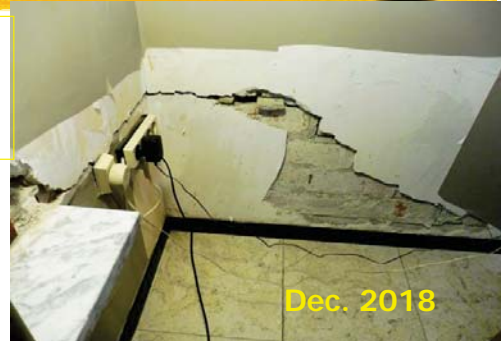
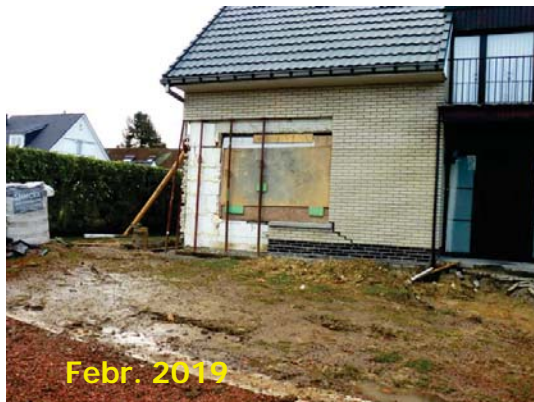
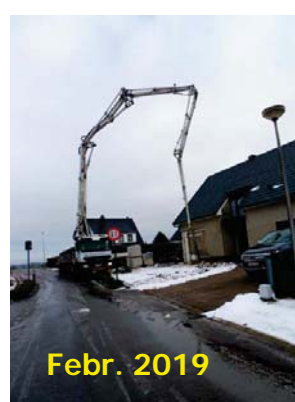
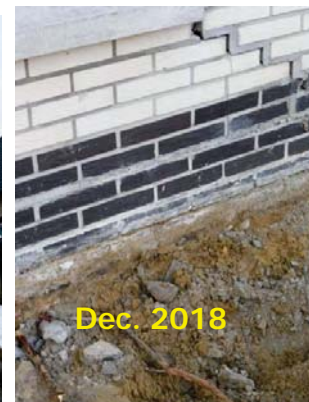
Case 5 – Woningen Ternat (SKL) De schade – Woning 3

- ❑ Zomer 2018 - Verzakking voorgevel niet-onderkelderd gedeelte
- ❑ Niveaoverschillen +/- 9cm
- ❑ Reeds vroegere (herstelde) verzakkingen aanwezig

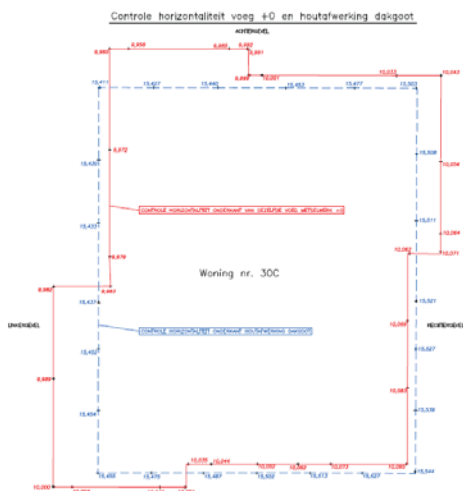
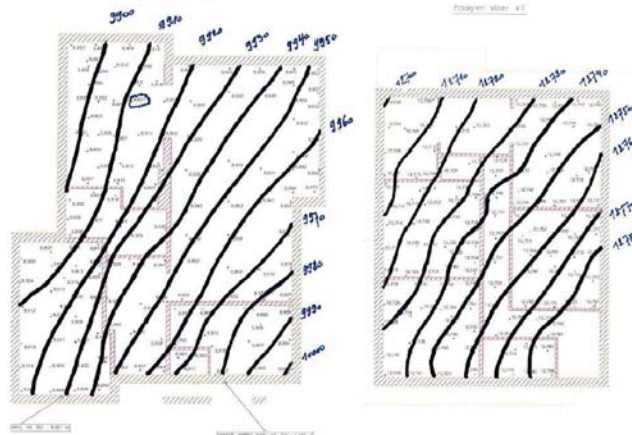
Case 5 – Woning Ternat Opmetingen – Schadebeelden

Topografische metingen maart-juli-oktober 2016

- Niveaumetingen op lintvoeg b.g. en onderkant dakgoot
- Niveaumetingen op vloeren b.g. en verdieping
- Verticaliteitsmetingen op alle gevels

Datum	Hoek VR	Hoek VL	Hoek AR	Hoek AL	HS-gebouw
15/03/2016	+10,000	+9,919	+9,953	+9,895	+6,572
15/07/2016	+10,000	+9,918	+9,952	+9,894	+6,572
24/10/2016	+10,000	+9,918	+9,952	+9,894	+6,572

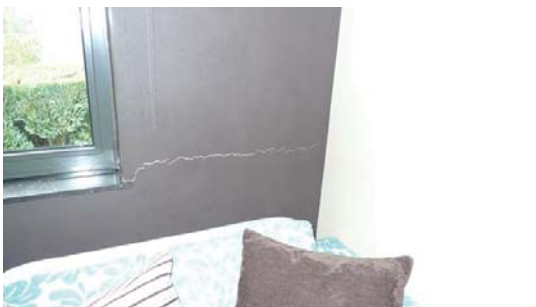
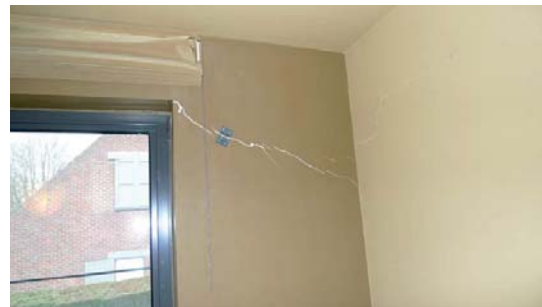
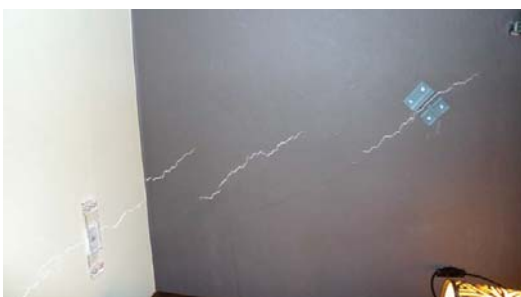
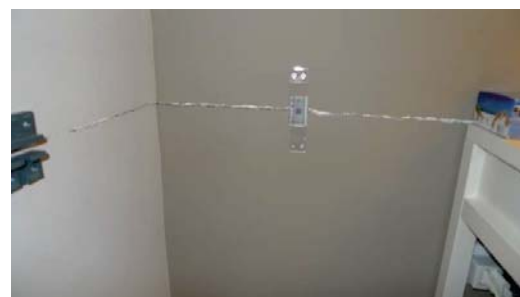
Case 5 – Woning Ternat Opmetingen – Schadebeelden 2016

- Scheurvormingen in gevels en binnenmuren, veelal horizontaal

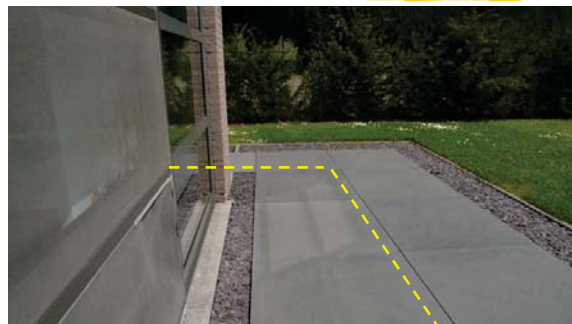
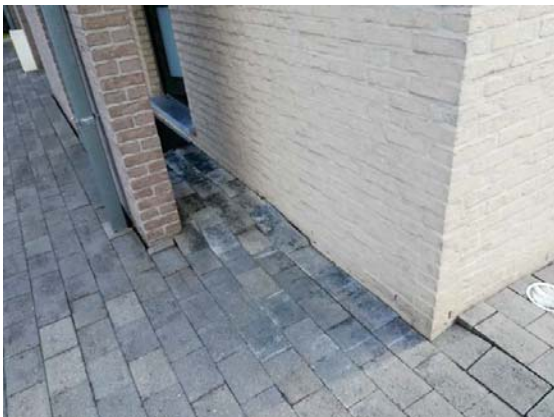
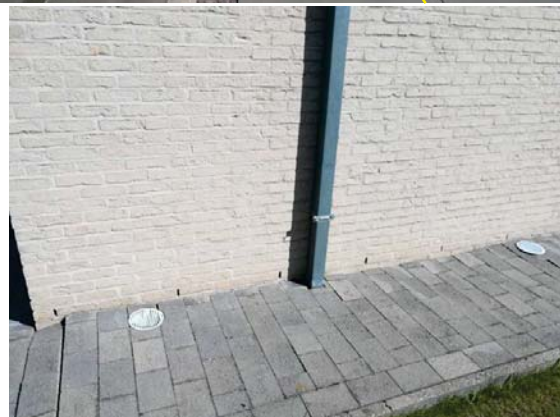
Case 5 – Woning Ternat Vermeende werkelijke oorzaak

1. Geen verstoring aan achterterras, deels boven kruipruimte.
2. Wel verstoringen bij aansluiting woning en omgevingsaanleg vooraan. Enkel verklaarbaar door fenomeen van zwelling.

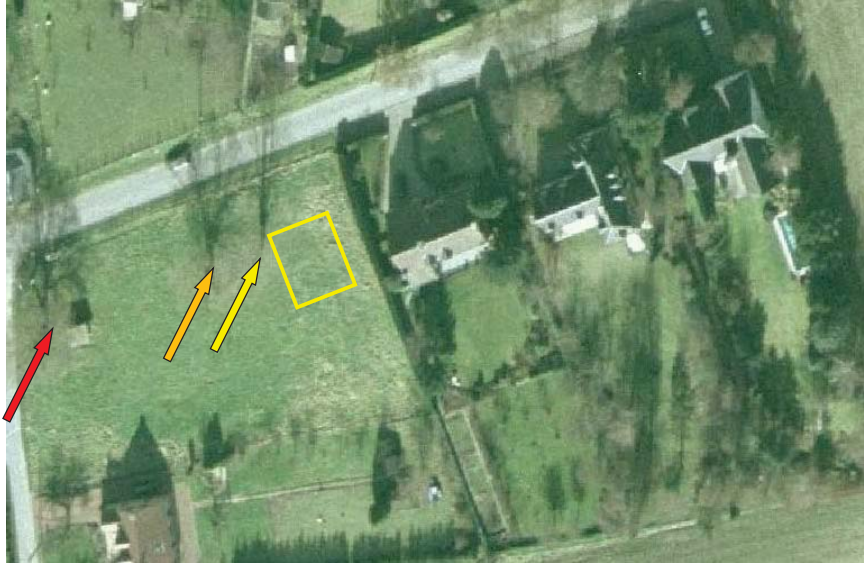
Case 5 – Woning Ternat Staving van fenomeen van zwellingen

3. Na 'reis door de tijd' op Geopunt.be : aanwezigheid van vroegere boom nabij hoek vooraan rechts teruggevonden !

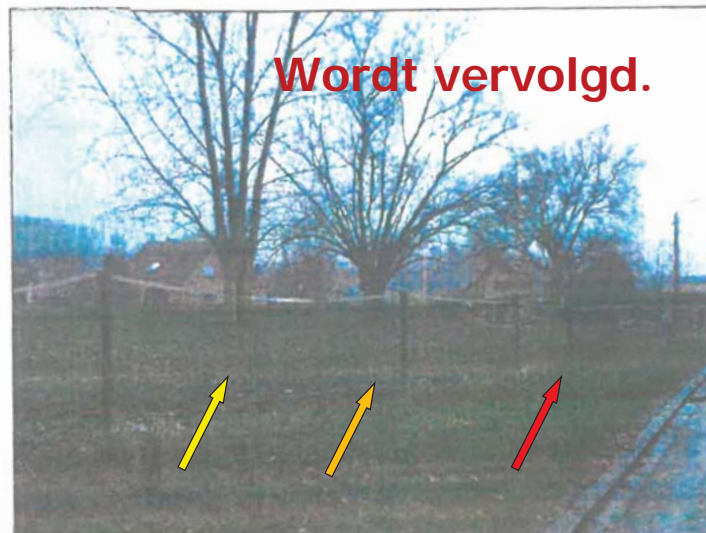
Case 5 – Woning Ternat Staving van fenomeen van zwellingen

4. De betrokken bomen zijn recent ook teruggevonden op de aanvraag voor verkavelingsvergunning. Bomen vermoedelijk geroid in 2014, d.i. 2 jaar voor de bouw van de woning.
